PROJETO RIOS NO ALMONDA E NABÃO

CITAÇÃO RECOMENDADA Ribeiro H, Pires J & Coelho F (2022). Projeto Rios no Almonda e Nabão. *Lucanus* – Revista de Ambiente e Sociedade, Volume VI, Páginas 42-63.

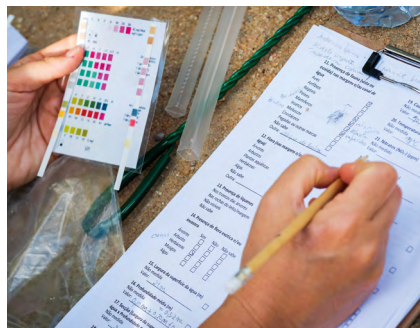
Os parâmetros químicos nitratos, nitritos, dureza total, carbonatos, pH e cloretos foram obtidos com fitas indicadoras. A parte sensível da tira é colocada dentro da água da garrafa durante 5 segundos. É sacudido o excesso de água esperando-se cerca de 30 segundos até que a cor da fita estabilize, depois são comparadas as cores da fita com as escalas de referência para cada intervalo de valores dos diferentes parâmetros químicos (Figura 3).

FIGURA 3 Comparação da fita contendo os parâmetros químicos amostrados com a escala de referência (Créditos: Gonçalo Mota).

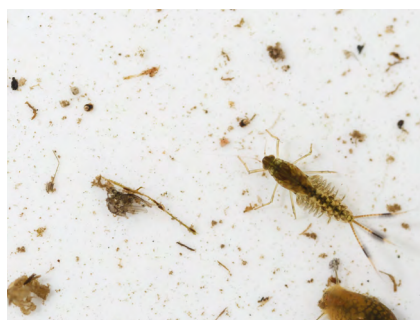
FIGURA 5 Organismo macroinvertebrado identificado como pertencente à ordem Ephemeroptera observado no Almonda (Créditos: Paulo Martins)

Um dos momentos mais importantes da monitorização é a avaliação das comunidades de macroinvertebrados bentónicos realizada no ponto 28, estas são utilizadas como indicadores biológicos para a avaliação da qualidade da água do rio no ponto 29 (Figuras 5, 6, 7 e 8).

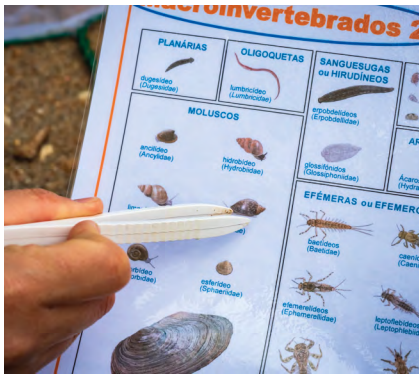
FIGURA 7 Identificação de macroinvertebrados (Créditos: Gonçalo Mota).

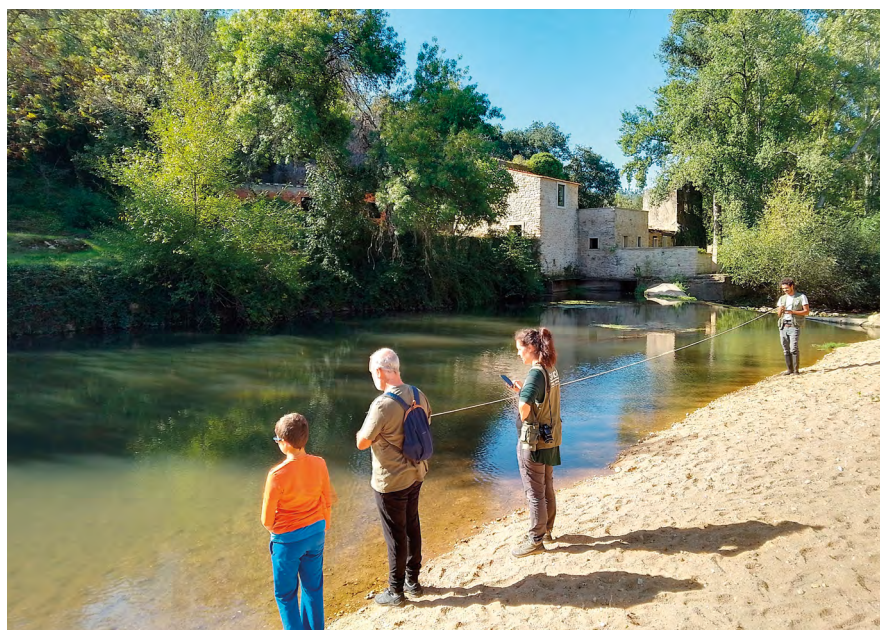
A medição da largura (m), profundidade (m), secção (m²) e velocidade média (m/s) permite a obtenção do caudal (m³/s) através dos seguintes cálculos:

Secção (m²) = largura superfície água (m) x profundidade média (média de três pontos) (m)

Caudal (m³/s) = velocidade média (m/s) x secção (m²).

FIGURA 9 Medição da velocidade média do caudal (Créditos: Hugo Ribeiro).

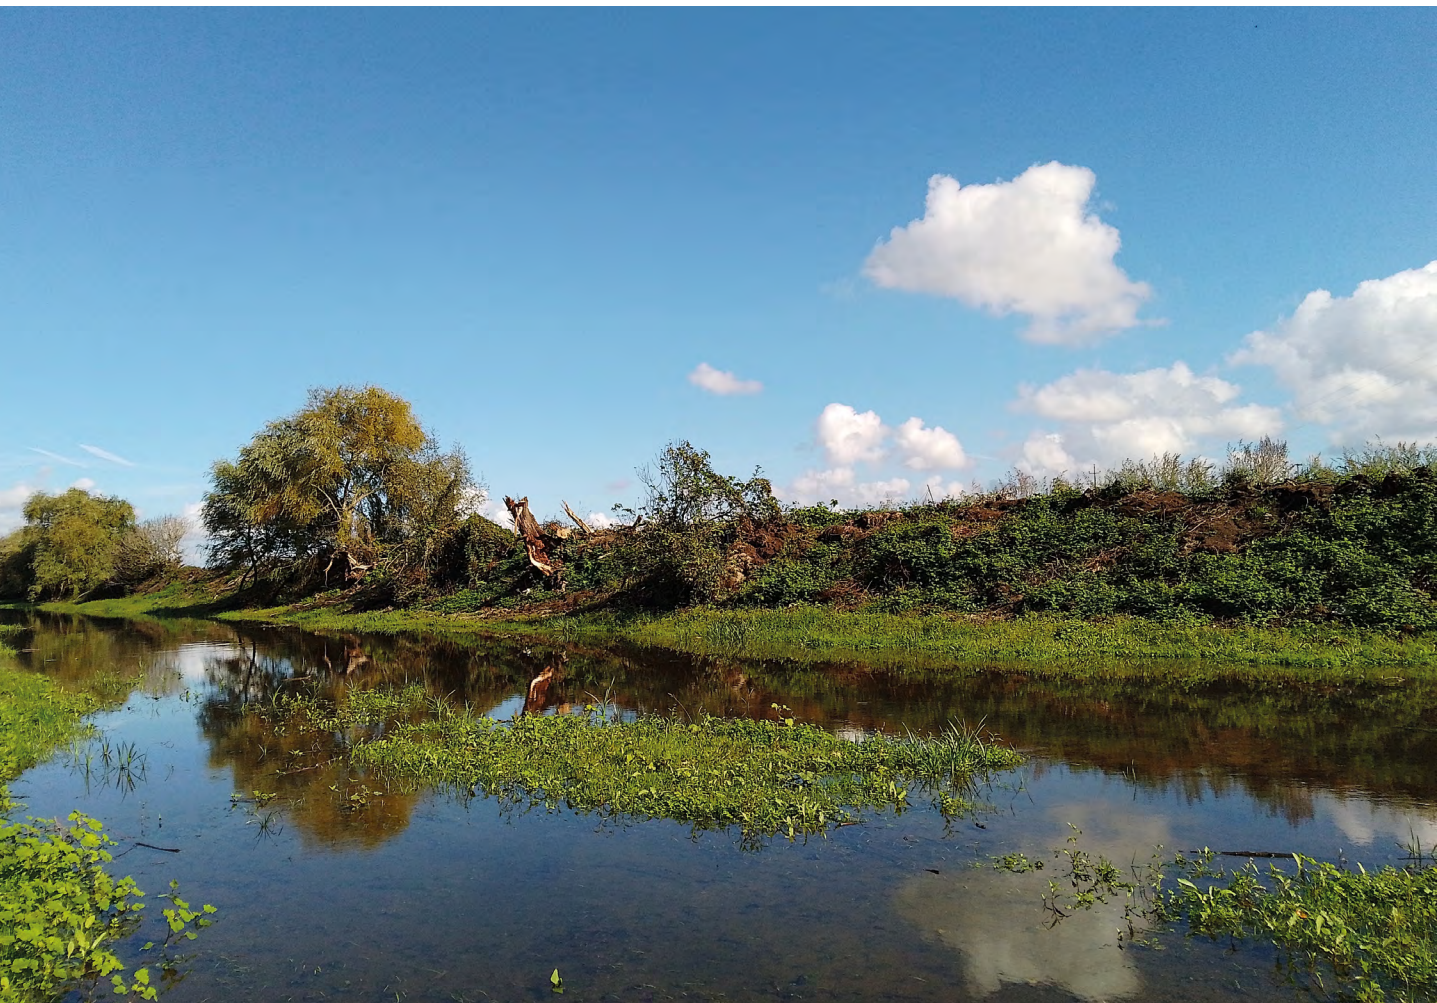
O troço urbano da Azinhaga na margem direita do Almonda apresenta uma descaracterização da galeria ripícola que resultou da construção do espaço ajardinado com a introdução de espécies vegetais ornamentais estranhas à vegetação ripícola local. Este espaço é agora um local de lazer com um percurso pedestre e locais de repouso. Na margem esquerda do rio, a galeria ripícola, maioritariamente composta por salgueiros (*Salix* sp.), foi alvo de uma intervenção de remoção de vegetação no verão de 2022 (Figura 10). A margem do rio encontra-se degradada devido aos cortes abusivos, perturbação dos taludes e utilização de veículos pesados dentro do leito do rio. Esta galeria ripícola na atualidade é diferente da descrita por José Saramago no seu livro autobiográfico *Pequenas Memórias*, publicado em 2006. Comparativamente às memórias de infância e adolescência de José Saramago dos anos 20 e 30, faltam os choupos e os freixos de grande porte (Saramago 2014). Para lá da galeria ripícola, os campos estão destinados à agricultura de regadio, normalmente milho (*Zea mays*).

FIGURA 10 Aspeto de troço da galeria ripícola do rio Almonda degradada, em outubro de 2022 (Créditos: Hugo Ribeiro).

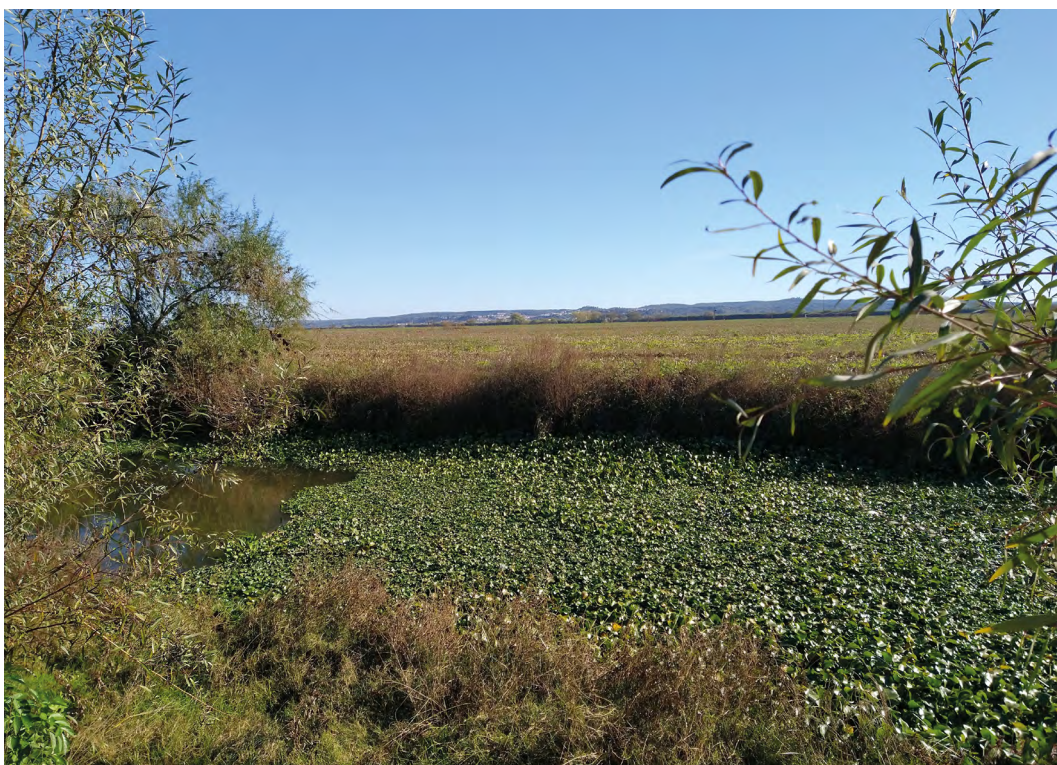
FIGURA 11 Aspeto da infestação de jacinto-de-água no rio Almonda, em novembro de 2020 (Créditos: Filipa Coelho).

No rio, no que respeita a plantas aquáticas destacam-se a presença das espadanas (*Sparganium erectum*) e do jacinto-de-água (*Eichhornia crassipes*), uma espécie exótica originária da bacia do Amazonas com uma grande capacidade invasora (Figura 11). A presença do jacinto-de-água é problemática devido à grande capacidade de propagação, o que resulta na aglomeração de largas manchas contínuas de jacinto, impedindo a passagem da luz e prejudicando a fauna e flora autóctone do rio. Também dificulta ou impede a navegação. O jacinto-de-água em Portugal começou a ser usado como planta ornamental nos anos 30 e, na atualidade, a sua distribuição ou propagação é proibida por lei. A gestão desta espécie é complexa, sendo muito difícil de erradicar, devido aos custos elevados. Os planos de gestão da espécie devem envolver a cooperação com as diferentes entidades responsáveis pelo rio, tendo em consideração que não há soluções simples e que normalmente são dispendiosas e exigem o compromisso a longo prazo.

As recomendações indicadas pelo projeto Invasoras.pt e por Coetzee & Hill (2019) sobre a gestão do jacinto-de-água referem que:

a) Deve existir uma aposta forte na avaliação precoce e remoção rápida de pequenos núcleos assim que sejam detetados (de forma a nunca se expandirem e aumentarem);

- b) As intervenções deverão ser sempre de montante para jusante;
- c) Deverão ser colocadas barreiras de contenção ao longo do rio nas áreas invadidas;

- d) No caso das intervenções mais “pesadas” com a utilização intensiva de mão de obra ou maquinaria deverá haver um acompanhamento regular de modo a detetar novas infestações;

- e) É importante reforçar que a intervenção com maquinaria pesada pode ter um impacto ecológico tão grave como a própria infestação das plantas invasoras;

- f) Uma das alturas favoráveis de intervenção poderá ser a partir de fevereiro, atendendo ao menor crescimento devido ao frio, no entanto, a intervenção constitui um trabalho de continuidade ao longo do ano. Com a interrupção da recolha do jacinto, existe um risco de infestação, pois, no período quente (primavera-verão), o jacinto volta a reproduzir-se e terá certamente propágulos (pequenos fragmentos) e, possivelmente, sementes.

Na intervenção de limpeza no troço urbano da Azinhaga, no verão de 2022, o jacinto-de-água e restantes plantas aquáticas do leito do rio foram removidas, mas isso não solucionou o problema, uma vez que continuaram a existir manchas de jacinto a montante. Numa das saídas de outono, foi possível observar novos focos de jacinto, assim como a presença nas margens de outras espécies invasoras, como figueira-do-inferno (*Datura stramonium*) e tintureira (*Phytolacca americana*), que beneficiaram da maior disponibilidade de luz, que resultou do dano e das perturbações do solo provocados pela maquinaria pesada em parte da galeria ripícola.

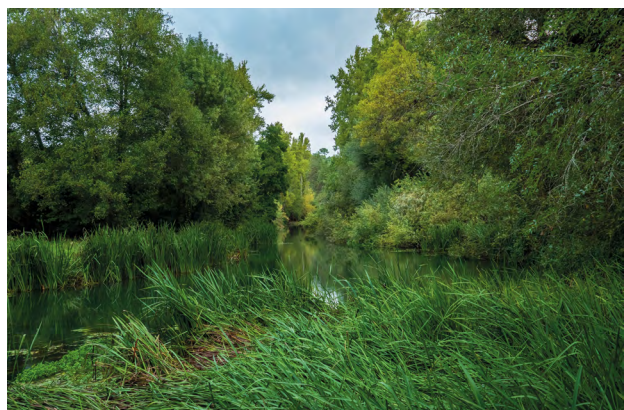
Relativamente à flora destaca-se a vegetação típica ribeirinha com espécies arbóreas (freixos *Fraxinus angustifolia*, amieiros *Alnus lusitanica*, salgueiros *Salix* sp., choupos *Populus* sp.) além de espécies herbáceas como o ranúnculo-aquático (*Ranunculus* sp.) ou a colher-de-água (*Potamogeton nodosus*). Destaque para a presença de carvalho-cerquinho (*Quercus faginea*) ou azinheira (*Quercus rotundifolia*) nas encostas envolventes do rio.

FIGURA 19 Aspeto da galeria ripícola do rio Nabão que se encontra em relativo bom estado de conservação (Créditos: Gonçalo Mota).
