PROJETO RIOS NO ALMONDA E NABÃO

HUGO RIBEIRO^{1*}, JOÃO PIRES¹, FILIPA COELHO¹

CITAÇÃO RECOMENDADA Ribeiro H, Pires J & Coelho F (2022). Projeto Rios no Almonda e Nabão. *Lucanus* – Revista de Ambiente e Sociedade, Volume VI, Páginas 42-63.

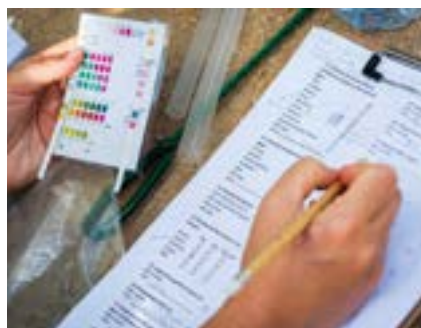
FIGURA 3 Comparação da fita contendo os parâmetros químicos amostrados com a escala de referência (Créditos: Gonçalo Mota).

Os parâmetros químicos nitratos, nitritos, dureza total, carbonatos, pH e cloretos foram obtidos com fitas indicadoras. A parte sensível da tira é colocada dentro da água da garrafa durante 5 segundos. É sacudido o excesso de água esperando-se cerca de 30 segundos até que a cor da fita estabilize, depois são comparadas as cores da fita com as escalas de referência para cada intervalo de valores dos diferentes parâmetros químicos (Figura 3).

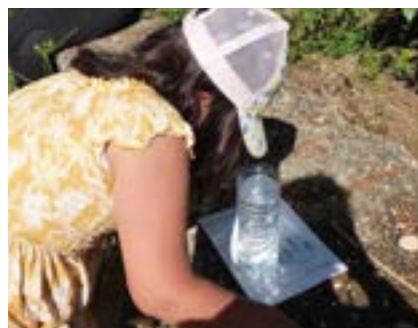
FIGURA 4 Avaliação da transparência da água (Créditos: Hugo Ribeiro).

A transparência é avaliada colocando debaixo da garrafa o disco de Secchi. A água permanece em repouso cerca de 15 minutos. O disco é observado através da água, sendo anotado o número do sector do disco no qual se pode identificar a fórmula da água (H₂O) (Figura 4).

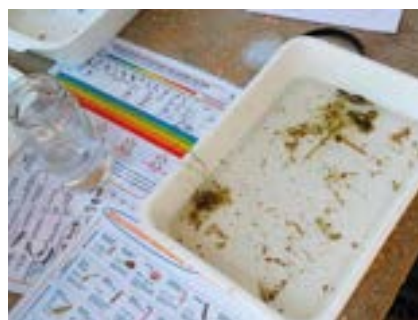
FIGURA 6 Avaliação das comunidades de macroinvertebrados (Créditos: Hugo Ribeiro)

Um dos momentos mais importantes da monitorização é a avaliação das comunidades de macroinvertebrados bentónicos realizada no ponto 28, estas são utilizadas como indicadores biológicos para a avaliação da qualidade da água do rio no ponto 29 (Figuras 5, 6, 7 e 8).

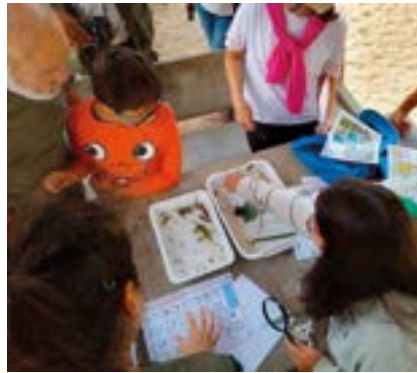
FIGURA 8 Avaliação das comunidades de macroinvertebrados (Créditos: Hugo Ribeiro).

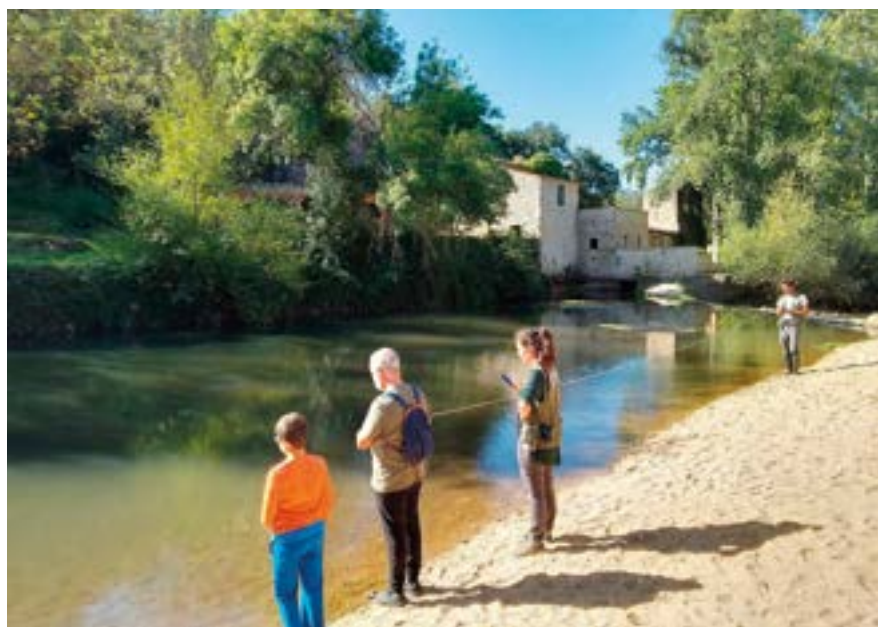
FIGURA 9 Medição da velocidade média do caudal (Créditos: Hugo Ribeiro).

A medição da largura (m), profundidade (m), secção (m²) e velocidade média (m/s) permite a obtenção do caudal (m³/s) através dos seguintes cálculos:

Secção (m²) = largura superfície água (m) x profundidade média (média de três pontos) (m)

Caudal (m³/s) = velocidade média (m/s) x secção (m²).

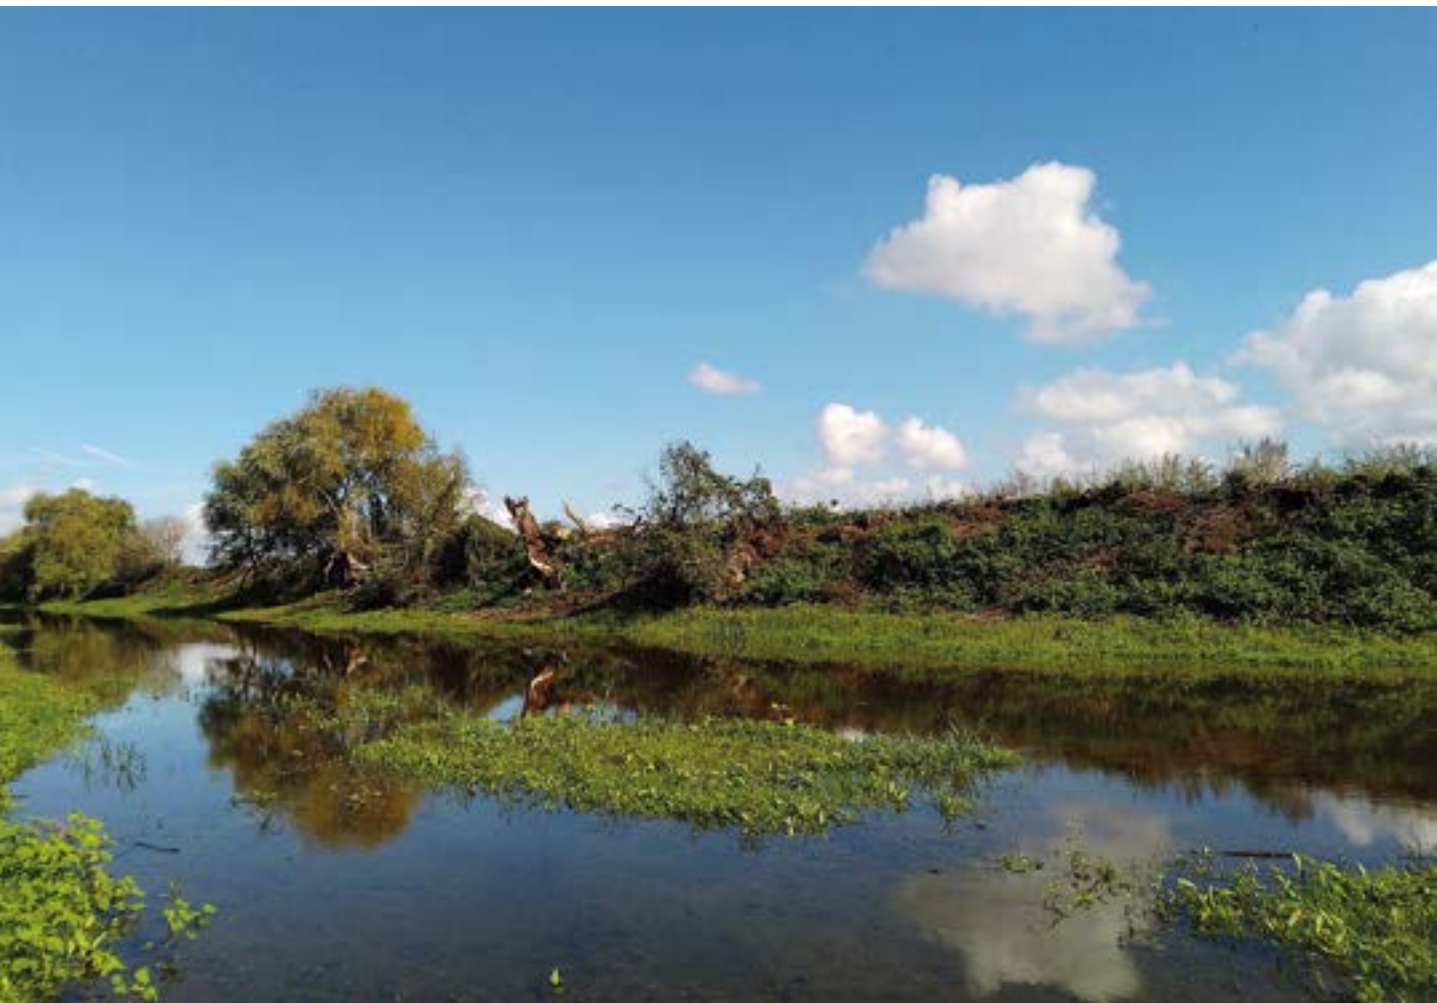
FIGURA 10 Aspeto de troço da galeria ripícola do rio Almonda degradada, em outubro de 2022 (Créditos: Hugo Ribeiro).

O troço urbano da Azinhaga na margem direita do Almonda apresenta uma descaracterização da galeria ripícola que resultou da construção do espaço ajardinado com a introdução de espécies vegetais ornamentais estranhas à vegetação ripícola local. Este espaço é agora um local de lazer com um percurso pedestre e locais de repouso. Na margem esquerda do rio, a galeria ripícola, maioritariamente composta por salgueiros (*Salix* sp.), foi alvo de uma intervenção de remoção de vegetação no verão de 2022 (Figura 10). A margem do rio encontra-se degradada devido aos cortes abusivos, perturbação dos taludes e utilização de veículos pesados dentro do leito do rio. Esta galeria ripícola na atualidade é diferente da descrita por José Saramago no seu livro autobiográfico *Pequenas Memórias*, publicado em 2006. Comparativamente às memórias de infância e adolescência de José Saramago dos anos 20 e 30, faltam os choupos e os freixos de grande porte (Saramago 2014). Para lá da galeria ripícola, os campos estão destinados à agricultura de regadio, normalmente milho (*Zea mays*).

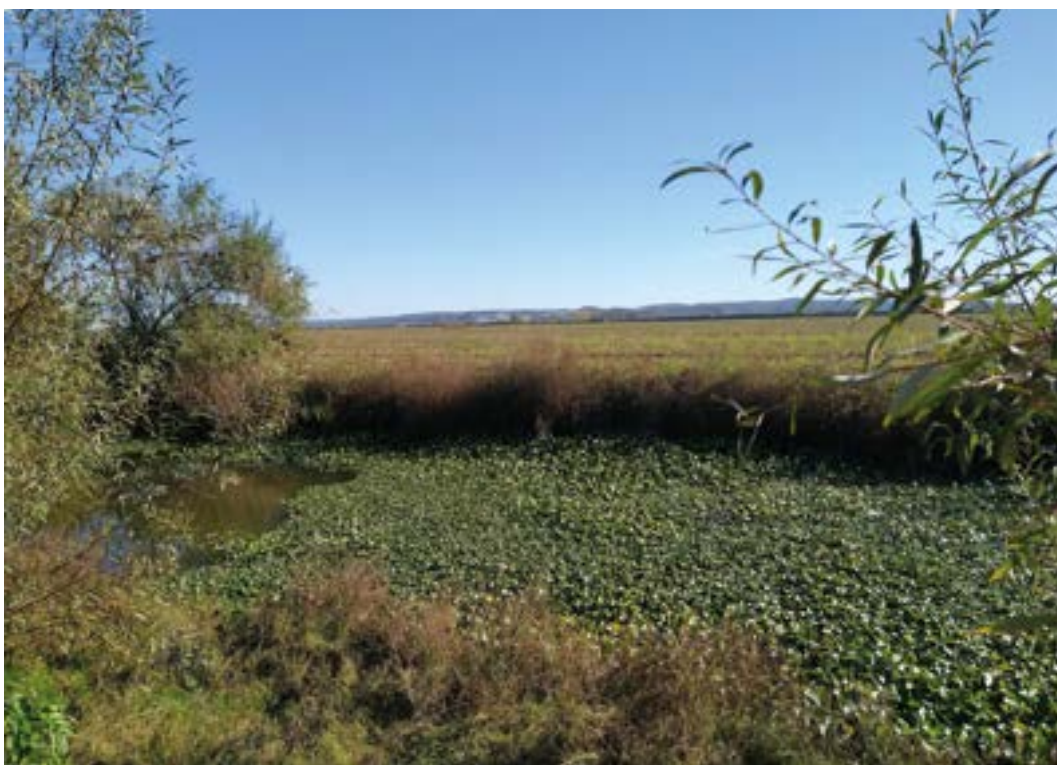
FIGURA 11 Aspeto da infestação de jacinto-de-água no rio Almonda, em novembro de 2020 (Créditos: Filipa Coelho).

No rio, no que respeita a plantas aquáticas destacam-se a presença das espadanas (*Sparganium erectum*) e do jacinto-de-água (*Eichhornia crassipes*), uma espécie exótica originária da bacia do Amazonas com uma grande capacidade invasora (Figura 11). A presença do jacinto-de-água é problemática devido à grande capacidade de propagação, o que resulta na aglomeração de largas manchas contínuas de jacinto, impedindo a passagem da luz e prejudicando a fauna e flora autóctone do rio. Também dificulta ou impede a navegação. O jacinto-de-água em Portugal começou a ser usado como planta ornamental nos anos 30 e, na atualidade, a sua distribuição ou propagação é proibida por lei. A gestão desta espécie é complexa, sendo muito difícil de erradicar, devido aos custos elevados. Os planos de gestão da espécie devem envolver a cooperação com as diferentes entidades responsáveis pelo rio, tendo em consideração que não há soluções simples e que normalmente são dispendiosas e exigem o compromisso a longo prazo.

Na intervenção de limpeza no troço urbano da Azinhaga, no verão de 2022, o jacinto-de-água e restantes plantas aquáticas do leito do rio foram removidas, mas isso não solucionou o problema, uma vez que continuaram a existir manchas de jacinto a montante. Numa das saídas de outono, foi possível observar novos focos de jacinto, assim como a presença nas margens de outras espécies invasoras, como figueira-do-inferno (*Datura stramonium*) e tintureira (*Phytolacca americana*), que beneficiaram da maior disponibilidade de luz, que resultou do dano e das perturbações do solo provocados pela maquinaria pesada em parte da galeria ripícola.
